<p>Betrifft:</p> <p>Änderungen zum Modelljahr 1972</p>	<p>Typ/Modell: Typ 1</p> <p>siehe Text</p>
--	--

Im Zusammenhang mit den zum Modellwechsel vorgenommenen Änderungen an Karosserie und Innenausstattung, die nachfolgend beschrieben sind, entfallen nach Aufbrauch vorhandener Lagerbestände einige Ersatzteile bisheriger Ausführung.

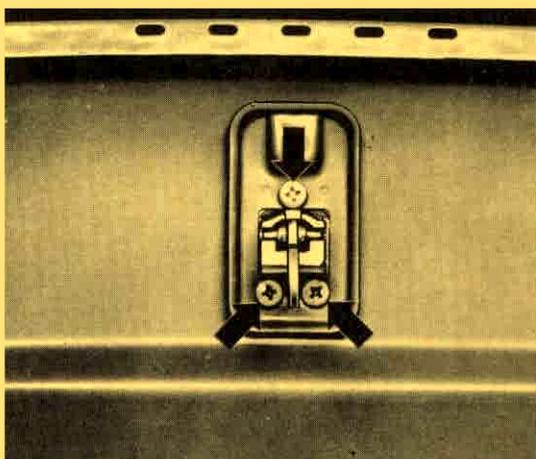
bisherige Ausführung
3 Befestigungsschrauben

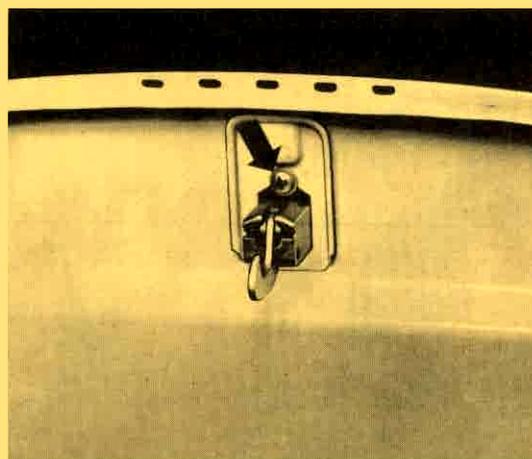
neue Ausführung
1 Befestigungsschraube

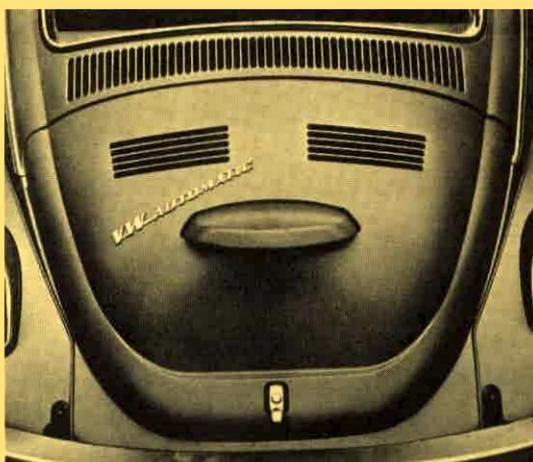
bisherige Ausführung

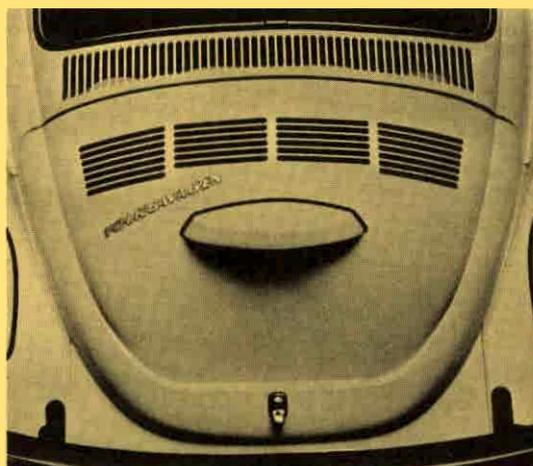
Die Kühlluftschlitze werden von 2 auf 4 Schlitzpakete erhöht (ähnlich wie beim bisherigen Cabriolet-Deckel). Dadurch wird der Motor besser gekühlt.

neue Ausführung

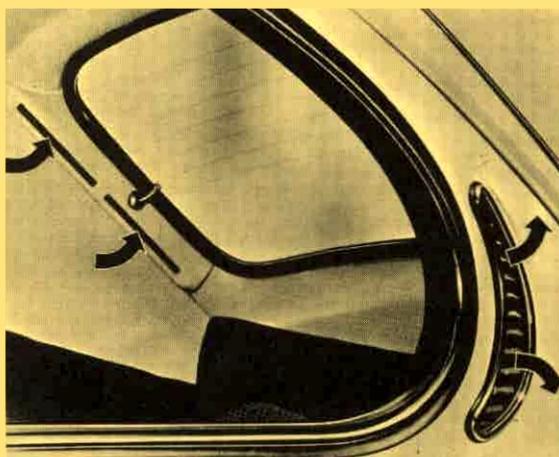
bisherige Ausführung

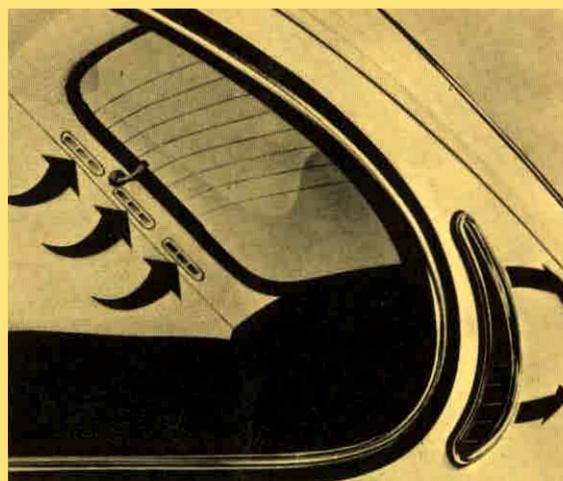
Die Zwangsentlüftungsschlitze - innen, neben der Rückblickscheibe - wurden geändert und mit drehbar gelagerten "Rückschlagklappen" versehen (siehe Punkt 1).

neue Ausführung

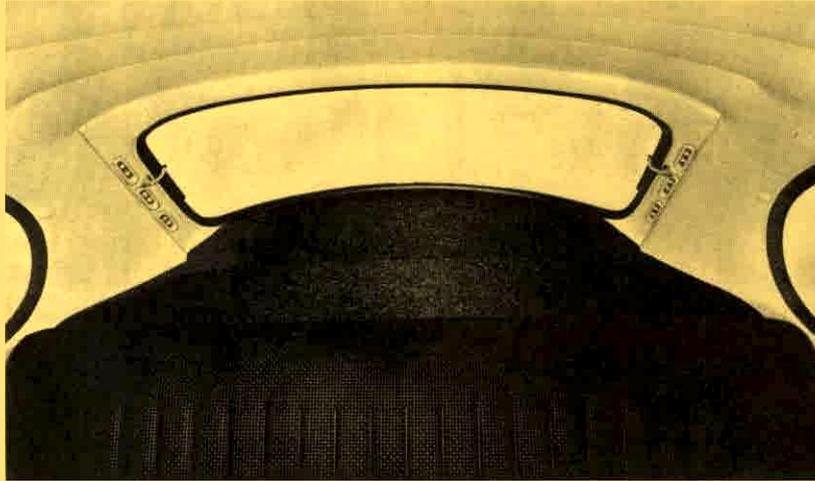
Sie verhindert unerwünschten Einblick in den Gepäckraum und kommt außerdem der Geräuschdämpfung zugute.

Die Belastbarkeit der Abdeckung (Hartfaserplatte mit Vlies-Teppich) ist begrenzt. Sie kann daher nicht als Ablage für schwere Gegenstände verwendet werden!

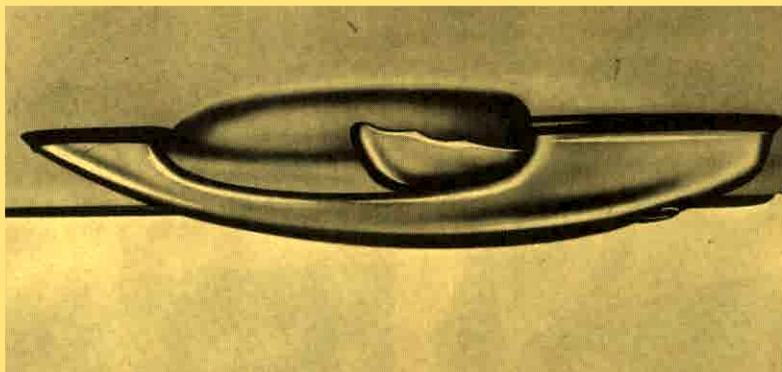
Zur Komfortverbesserung erhalten die Türäußengriffe verlängerte, mit zwei Fingermulden versehene, Zugtasten. Aufgrund dieser Änderung werden in die Türäußenbleche vergrößerte - tiefere - Griffmulden eingepreßt.

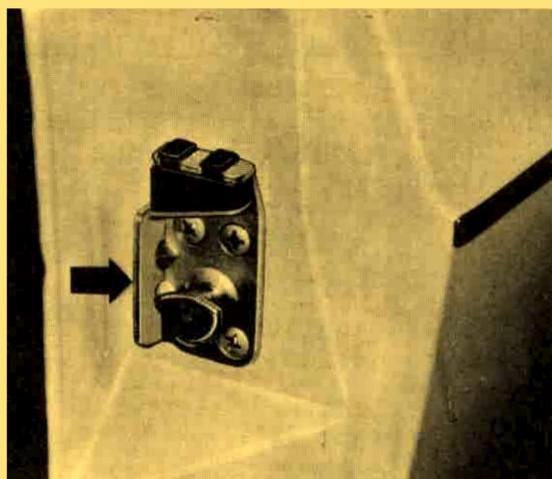
Im Hinblick auf künftige Sicherheitsmaßnahmen wurden zur weiteren Erhöhung der Aufreißfestigkeit in Längs- und Querrichtung einige Teile der Türschlösser - z.B. Sperrrad, Sperrklinke usw. - verstärkt und die Schließplatten (an den Schloßsäulen) mit einem abgewinkelten Steg versehen. (Siehe Pfeil)

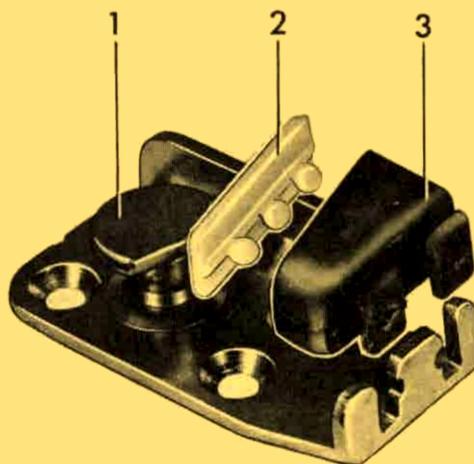
- 1 - Schließplatte
- 2 - Gleitstück
- 3 - Gummikeil

Die Schließkeile, bestehend aus Gummikeil und Gleitstück, sind mit den Schließplatten nicht mehr verschraubt, sondern in Durchbrüche der Schließplatten eingeknöpft.

Bei vertikalem Spiel zwischen Schließplatte und Türschloß kann im Reparaturfall das Spiel nicht mehr durch Unterlegen eines Blechstreifens ausgeglichen werden! Im Reparaturfall muß also immer der komplette Gummikeil ausgetauscht werden.
